# L'engagement du Centre de conservation du Québec dans la recherche et la diffusion des connaissances en patrimoine bâti

10<sup>e</sup> Congrès du Conseil de l'enveloppe du bâtiment du Québec

# Centre de conservation du Québec

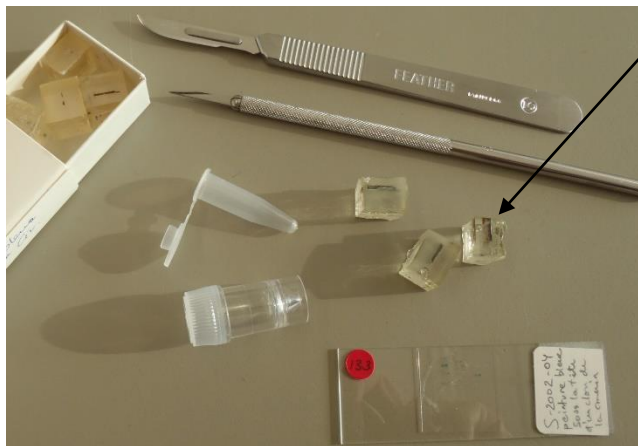
Coupes stratigraphiques et lame mince

Coupe stratigraphique, 100x

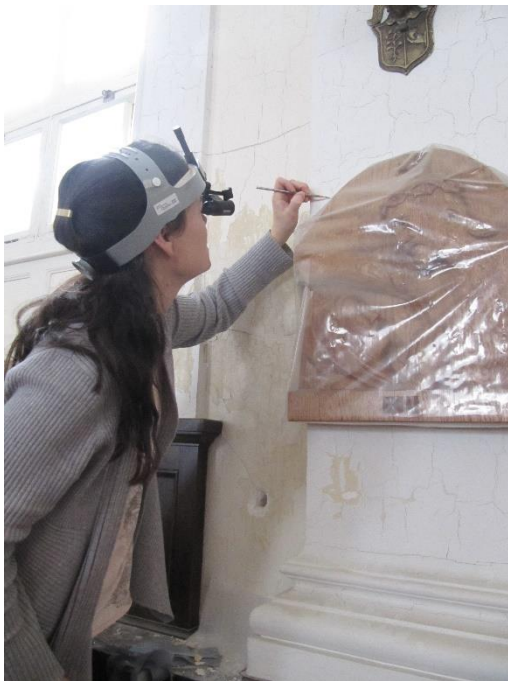
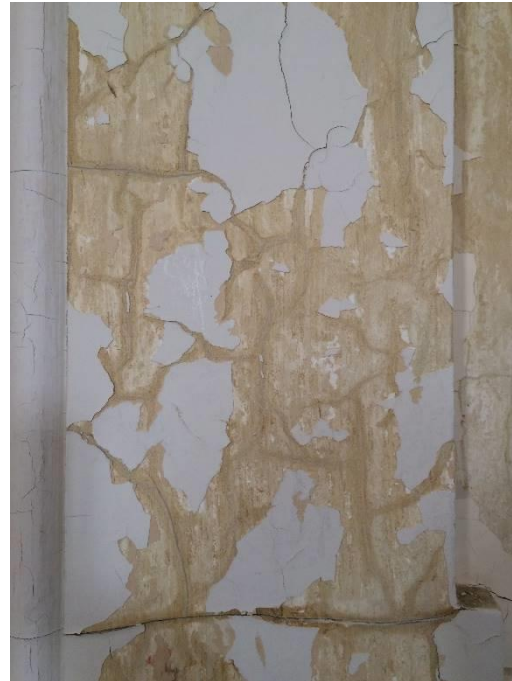
Craquelures sur l'ensemble des murs et de la voûte

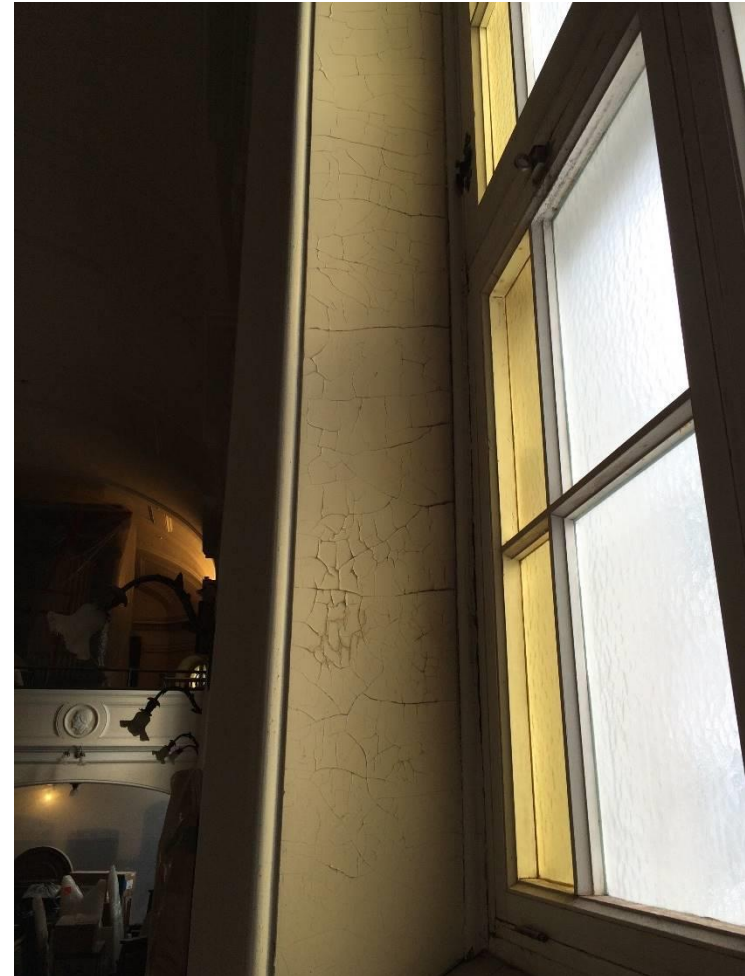
Coupe stratigraphique d'un prélèvement de peinture

**Prélèvement D : bas du pilastre, près de la porte à l'avant, mur est**

- 7. blanc
- 6. blanc (sous-couche)
- 5. beige rosé
- 4. beige rosé
- 3. beige
- 2. beige (sous-couche)
- 1. couche translucide (huile)
- 0. Support de plâtre

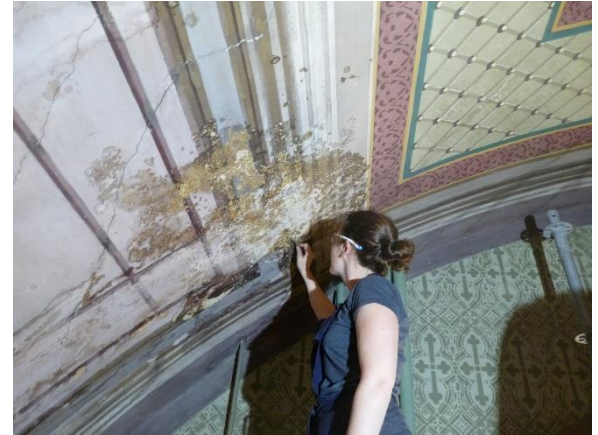
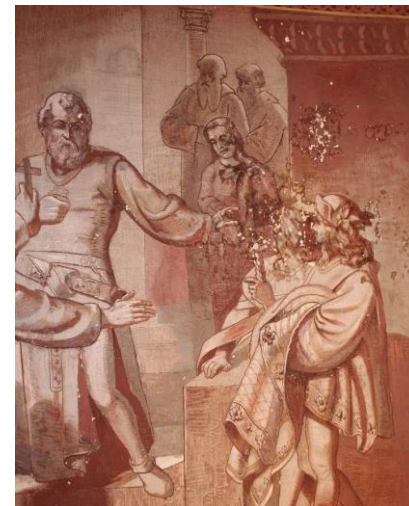
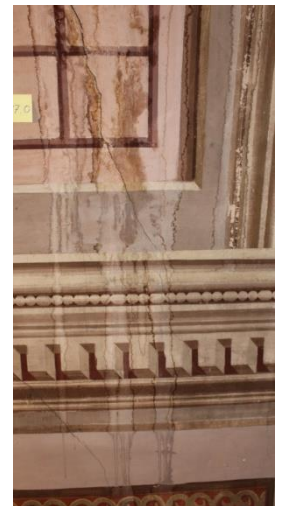
Domages provoqués par les infiltrations d'eau

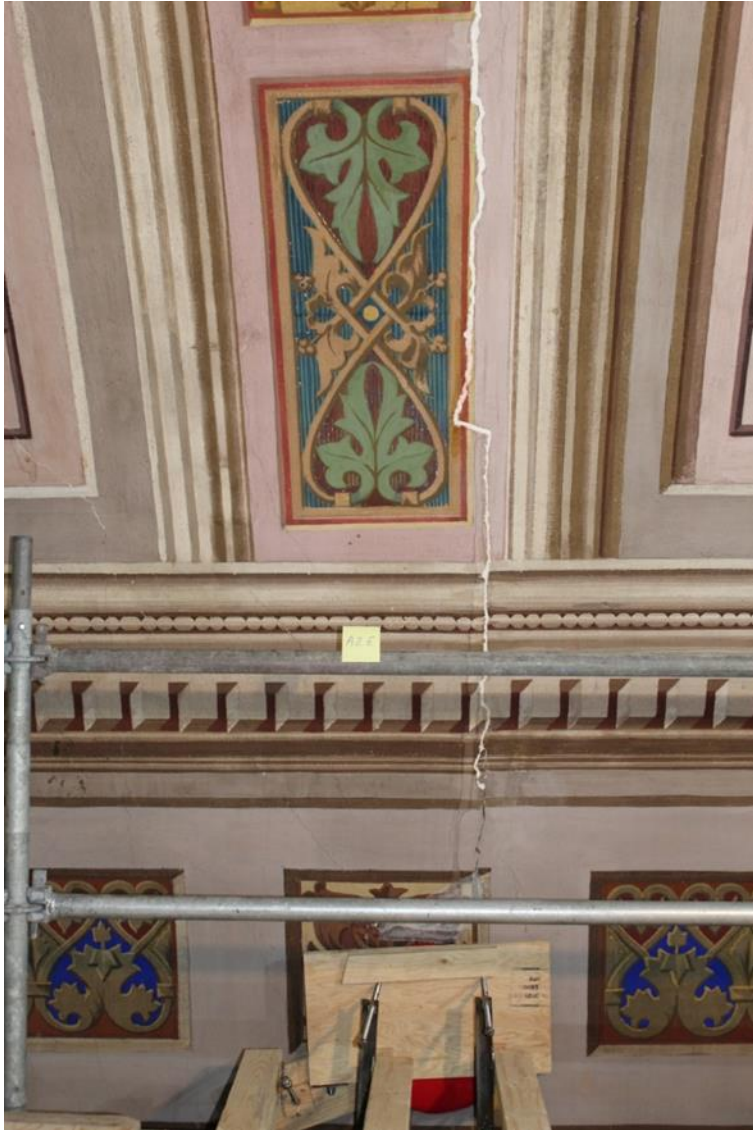
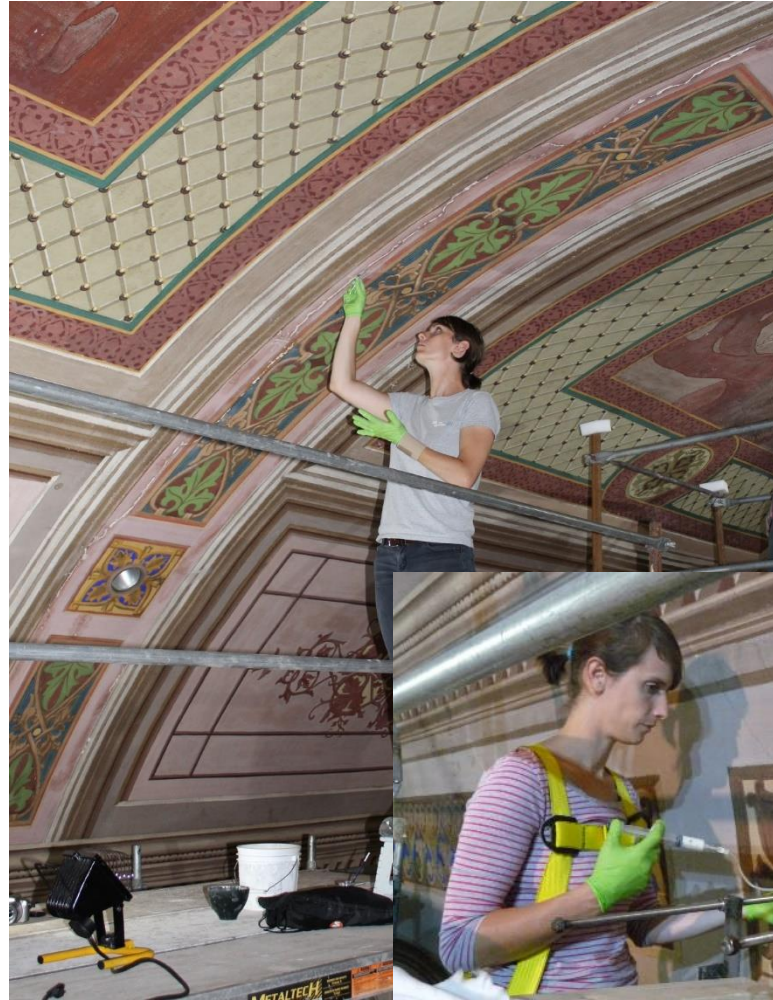
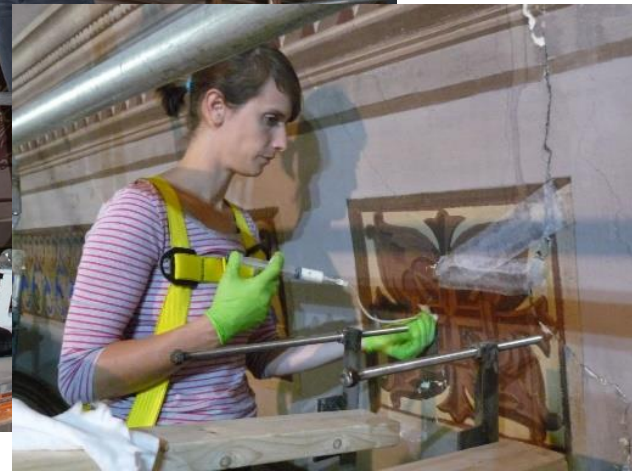
Injection de coulis de chaux pour le comblement des fissures

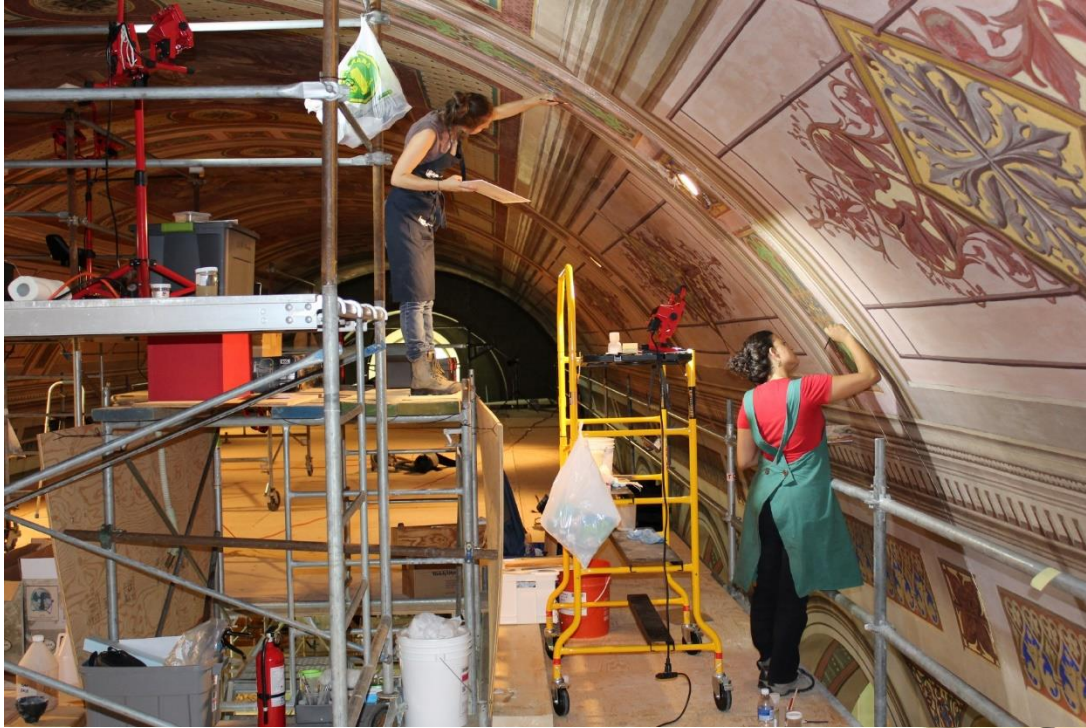
Nettoyage à sec, consolidation  
de la couche picturale et retouches

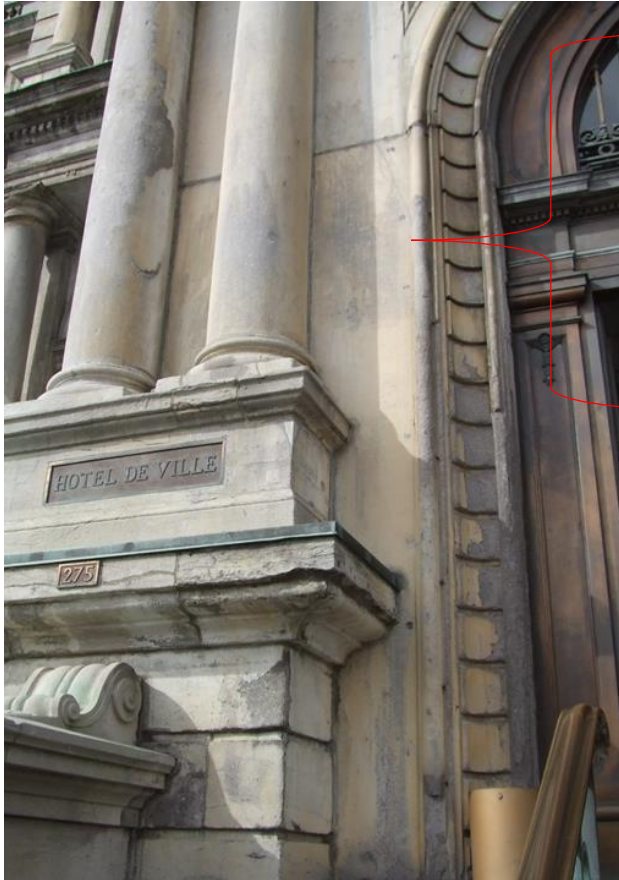
Coloration jaunâtre du calcaire (pierre grise de Montréal) à la suite d'un ancien nettoyage à l'acide fluorhydrique

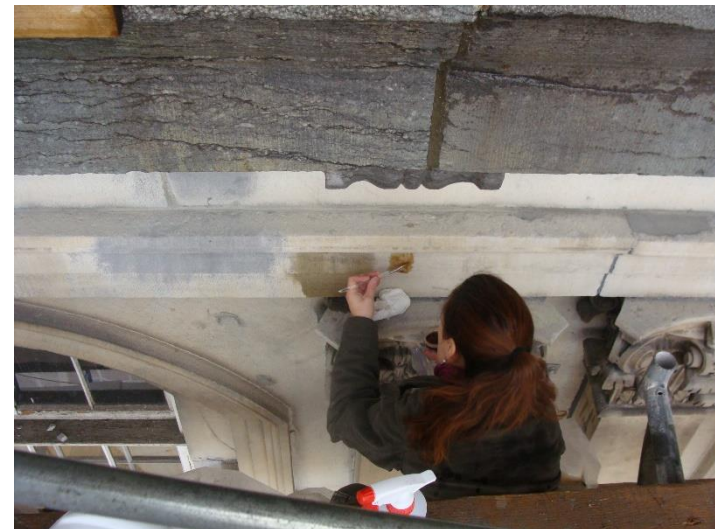
Tests de solubilité

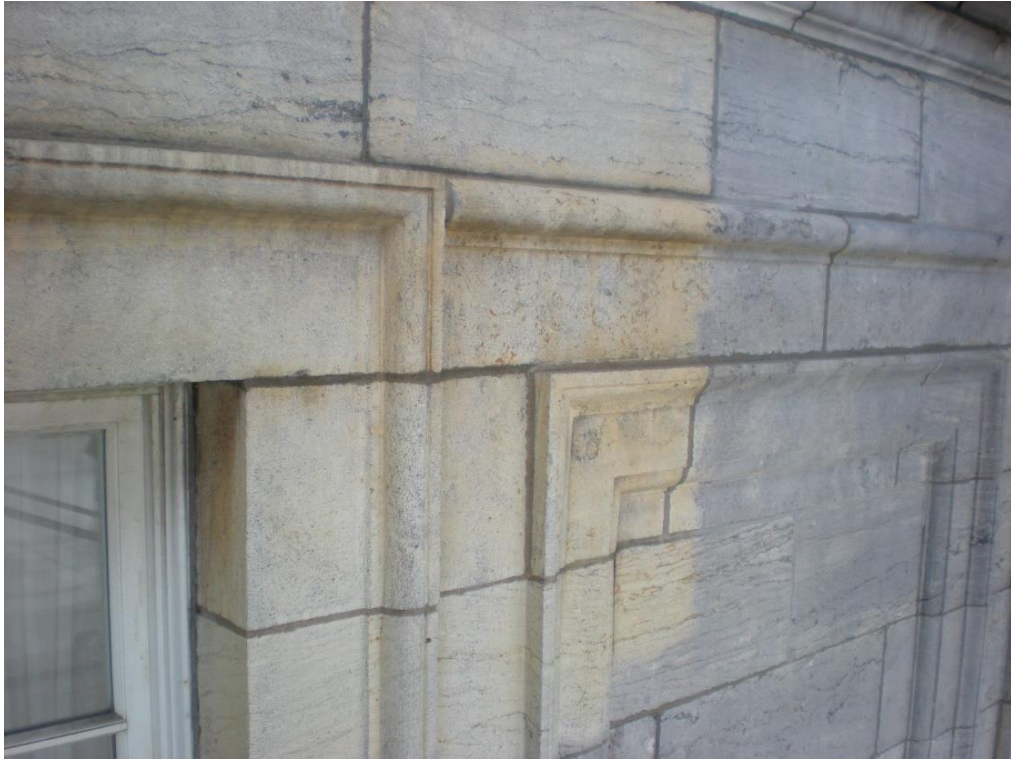
Retrait de la couche par hydrosablage

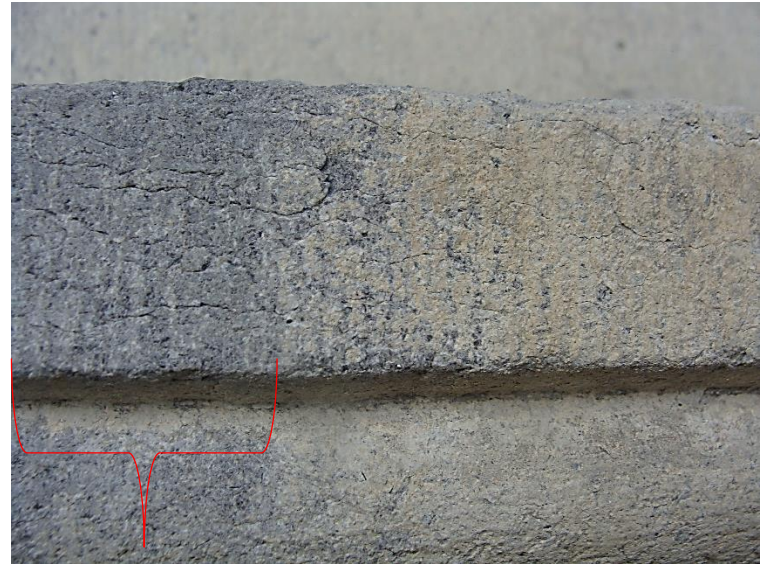
Traces d'outil encore visibles après hydrosablage

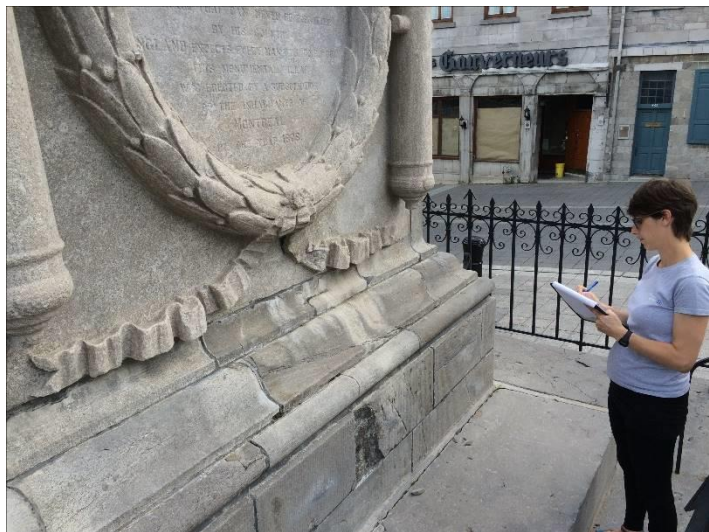
Examen et relevé des altérations du piédestal

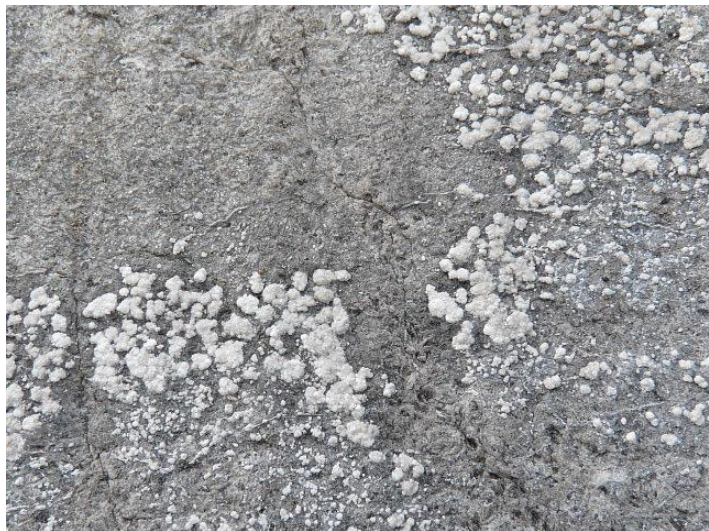
Prélèvements et identification des sels

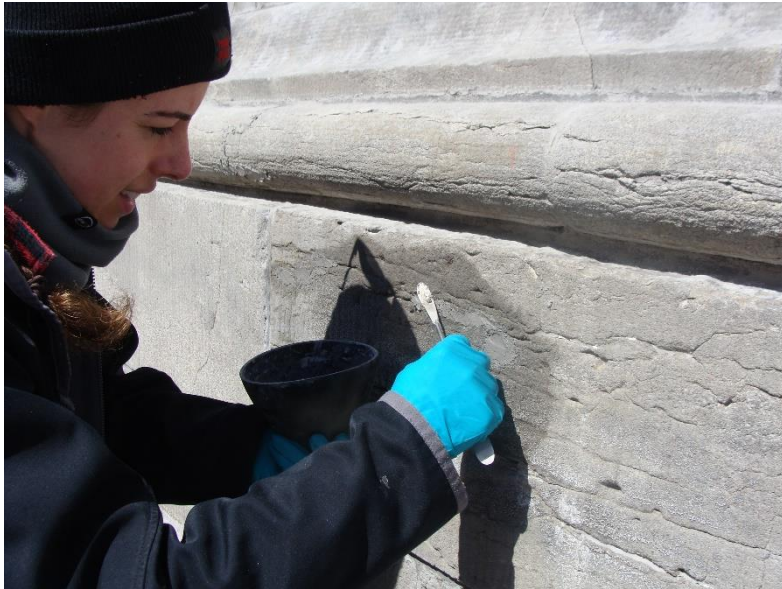
Comblement des fissures

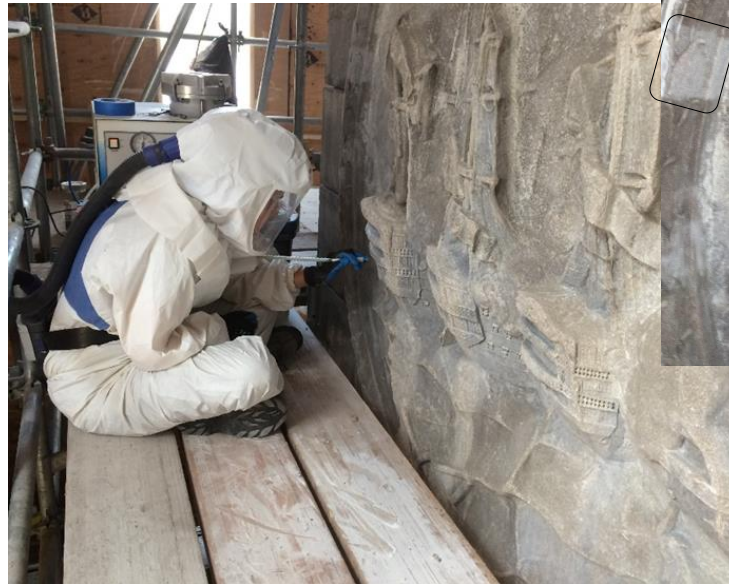
Retrait des taches de pollution par microabrasion

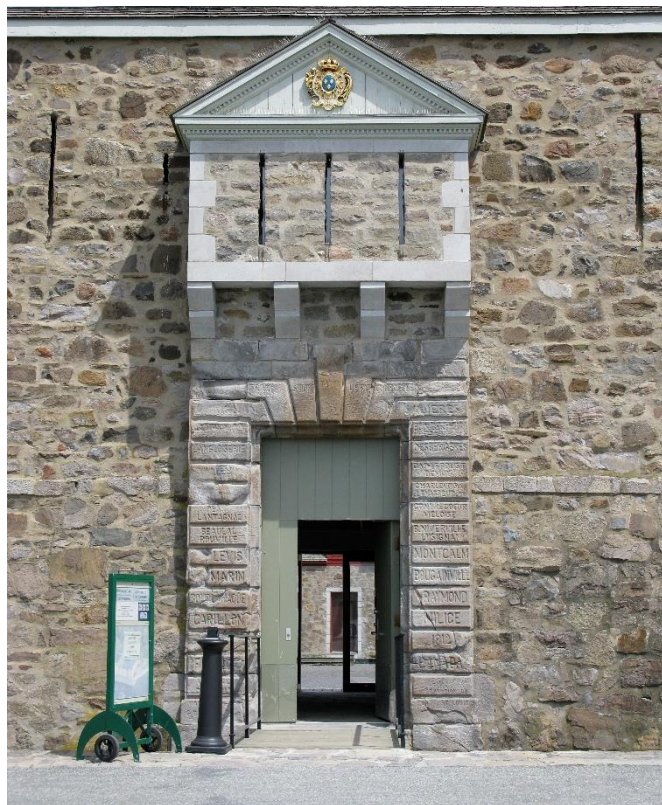
Consolidation des pierres du portail

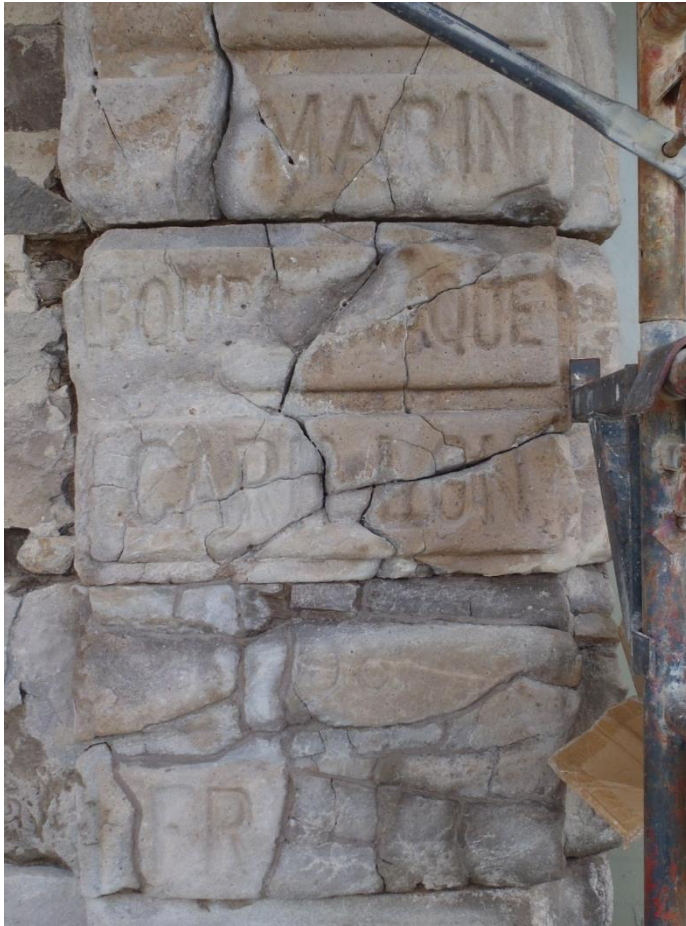
Traitement des fissures : avant

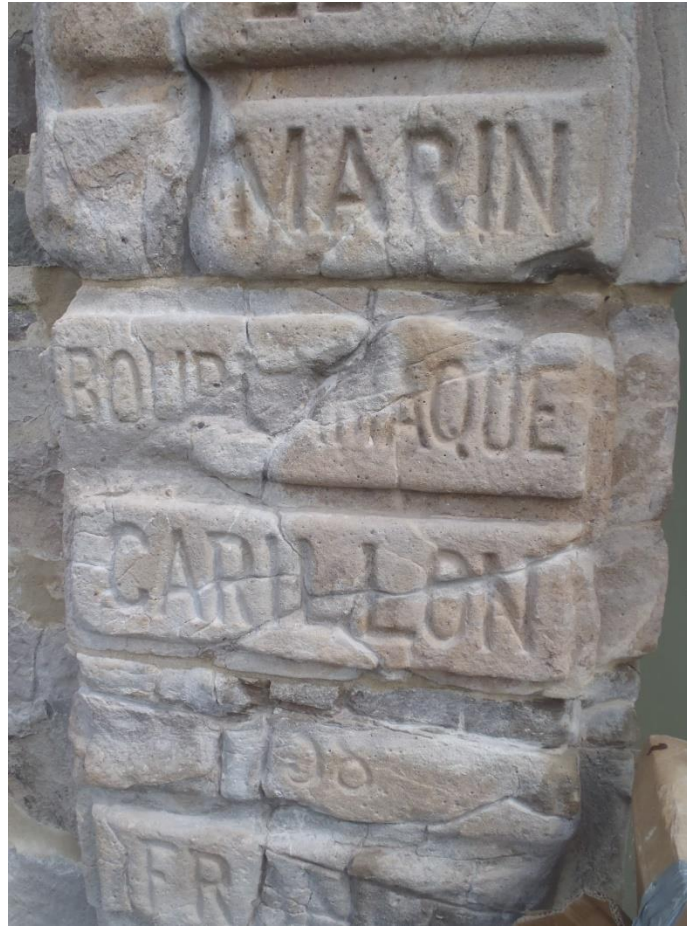
Traitement de fissures : après

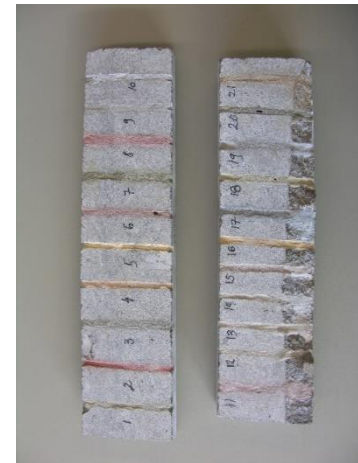
Tests de couleur des coulis

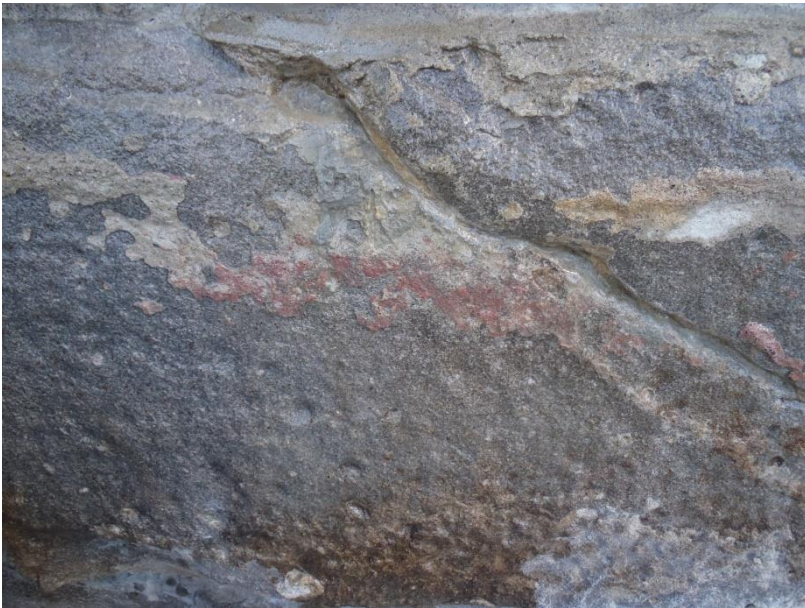
Fragment d'enduit de chaux rosée (ocre rouge et jaune)

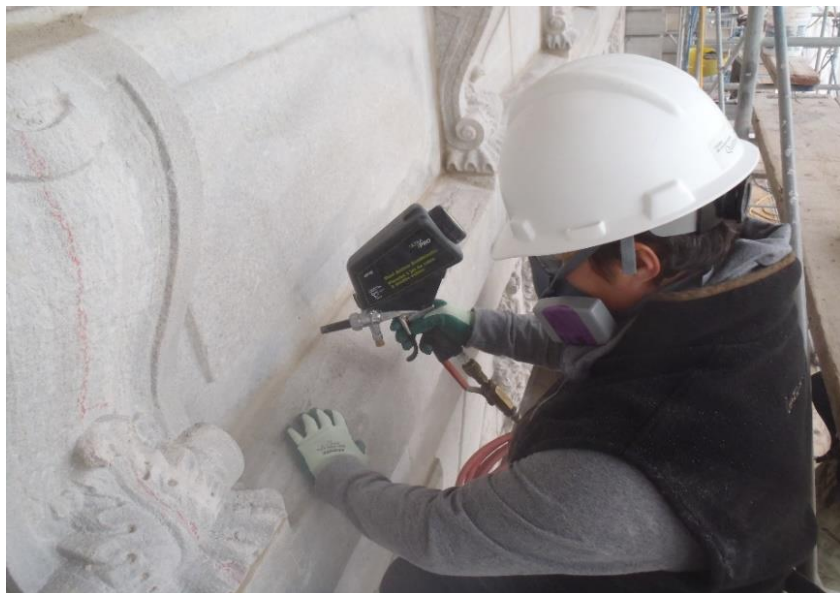
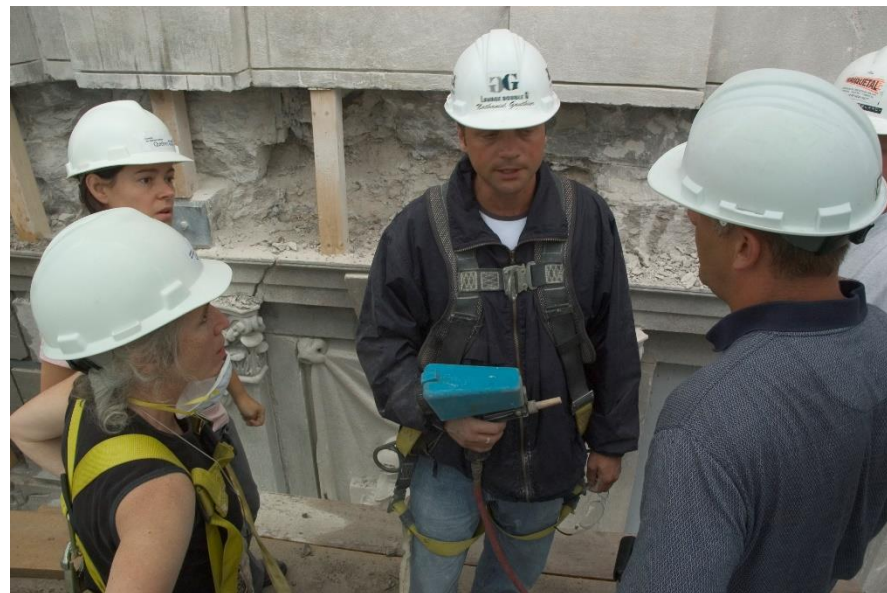
Tests de microsablage sur la pierre

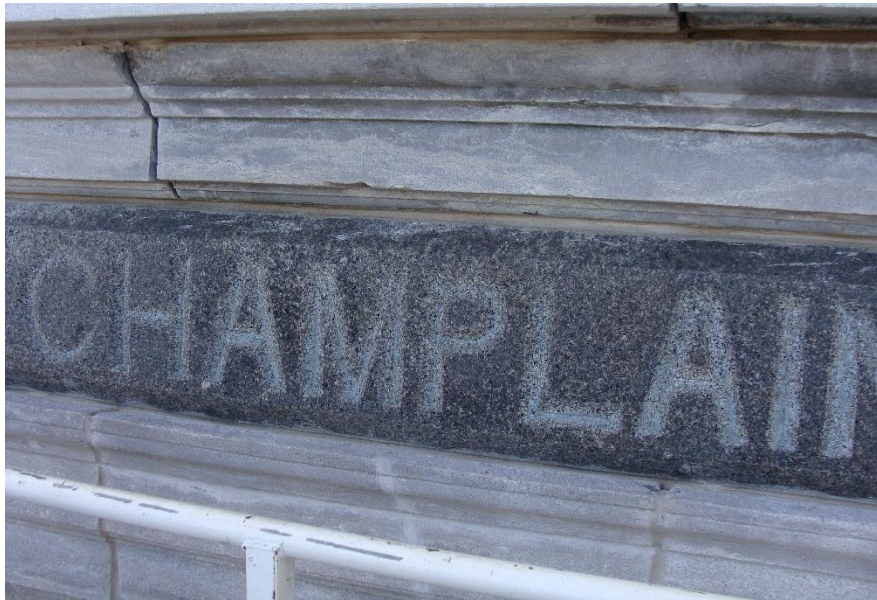
Identification des finis : peinture de poudre de bronze (bronzine)

Produits de corrosion verdâtre

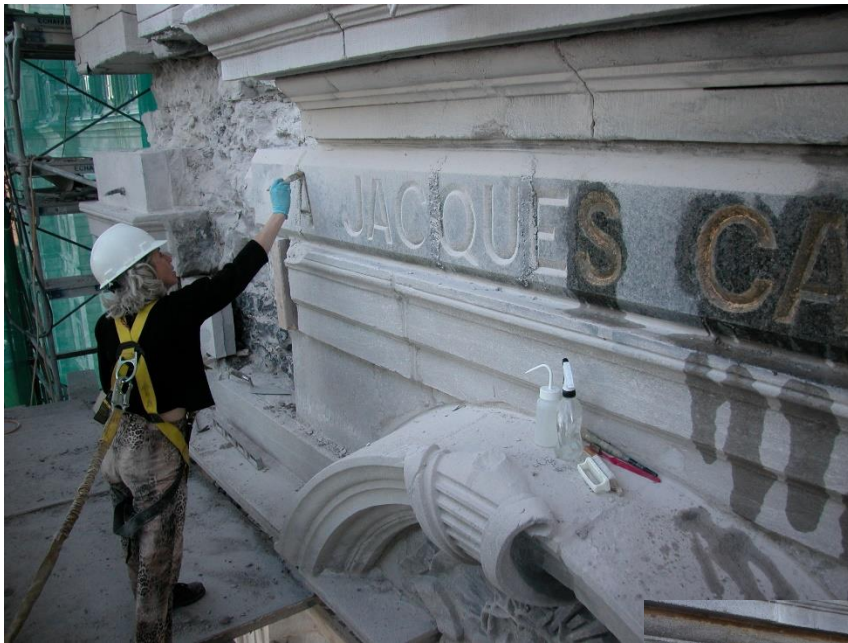
Pose de la feuille d'or

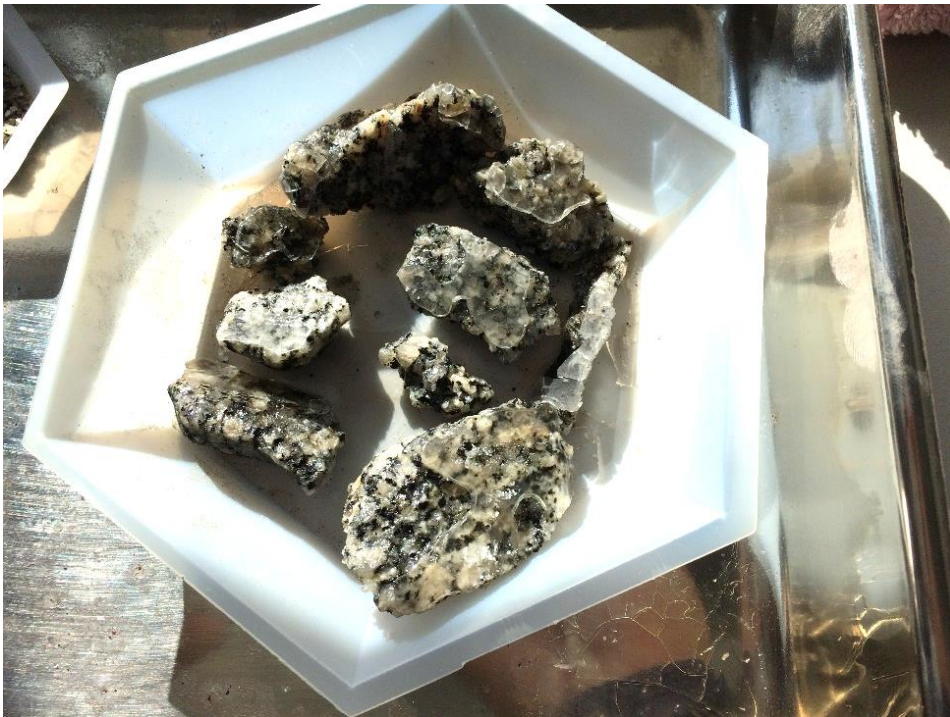
Test de consolidation en atelier sur des fragments de granite

Phase du gel de silicate (après une semaine)

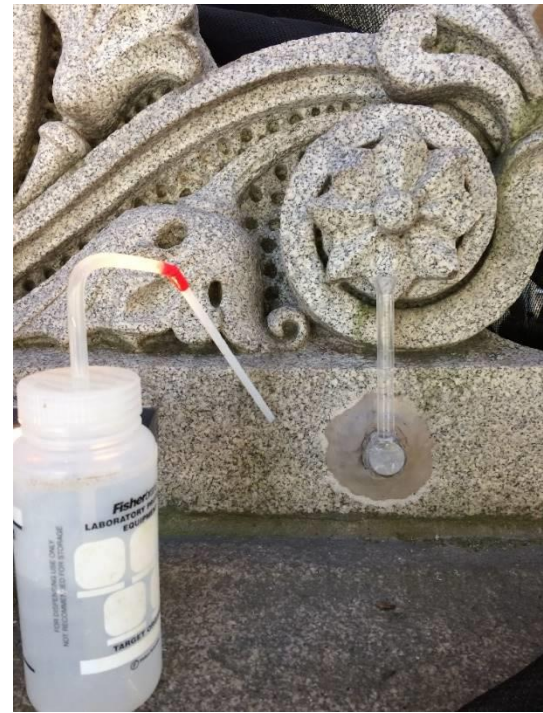
Test d'absorption et tube gradué RILEM avant et après consolidation

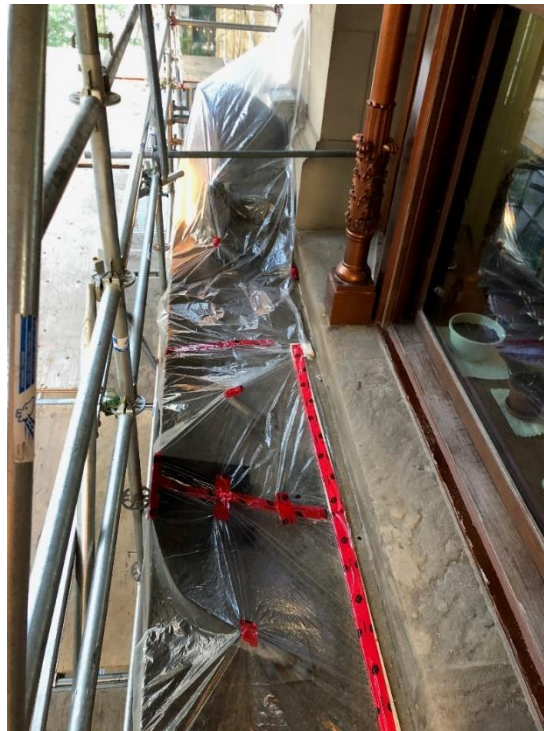
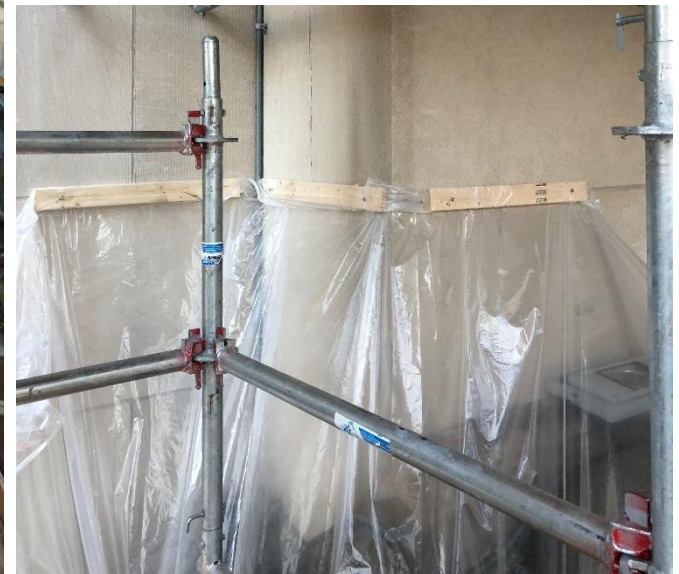
Protection contre la pluie pendant la réaction d'hydrolyse

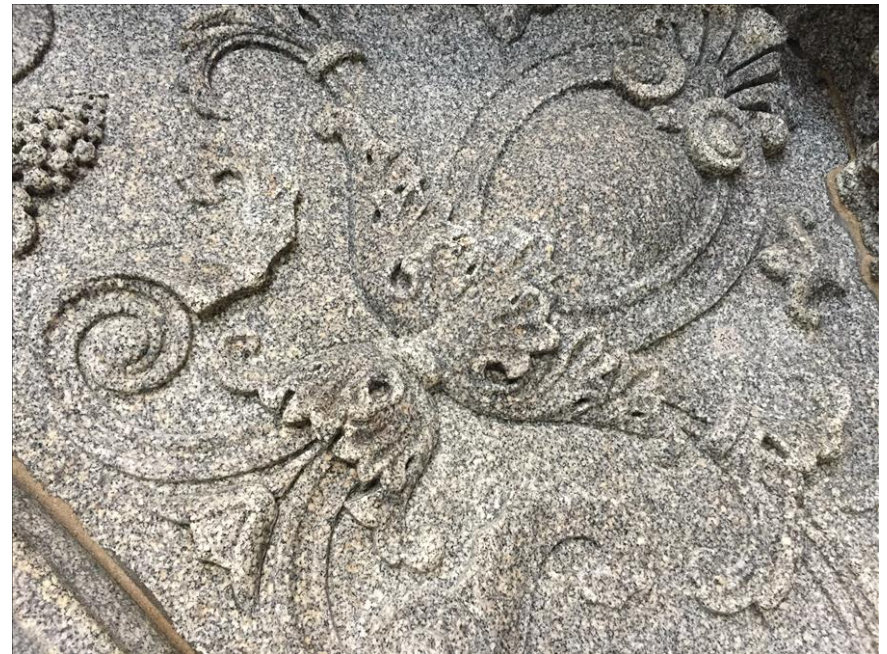
Détail des reliefs après la consolidation

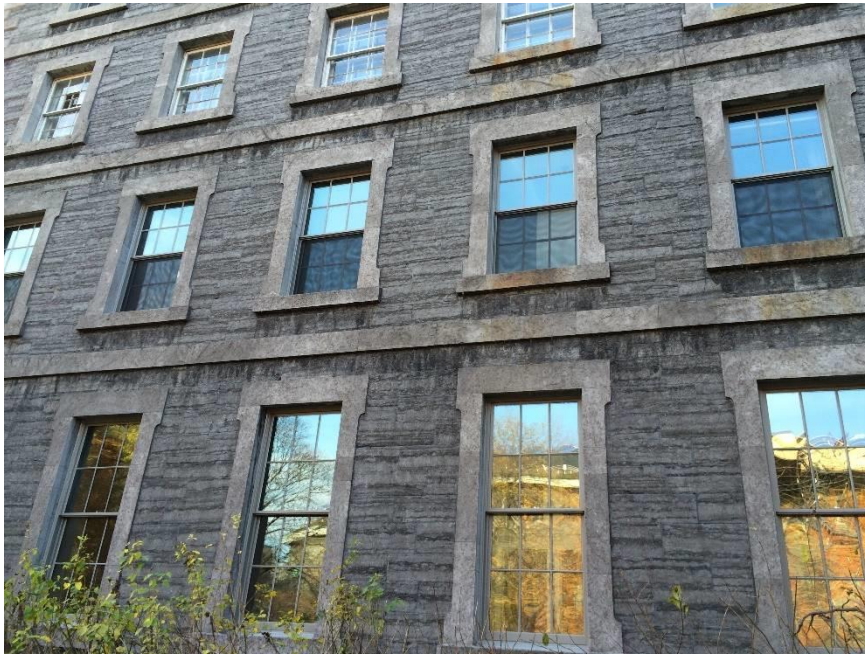
Lits de shales noirs sur la pierre du parement

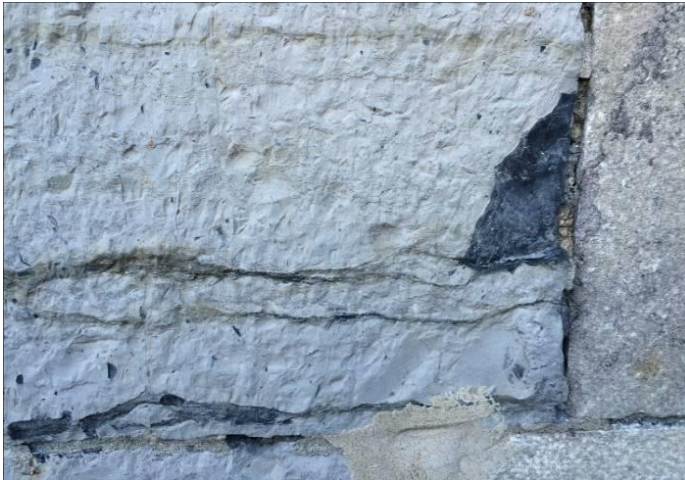
Formation d'un calcin gris clair

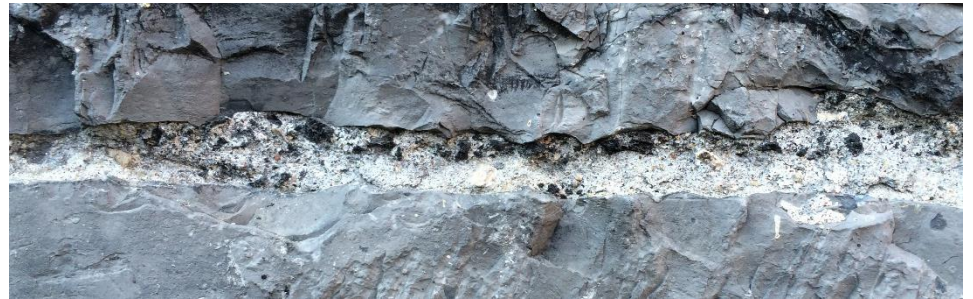
Mortier ancien avec du sable de granulométrie variée

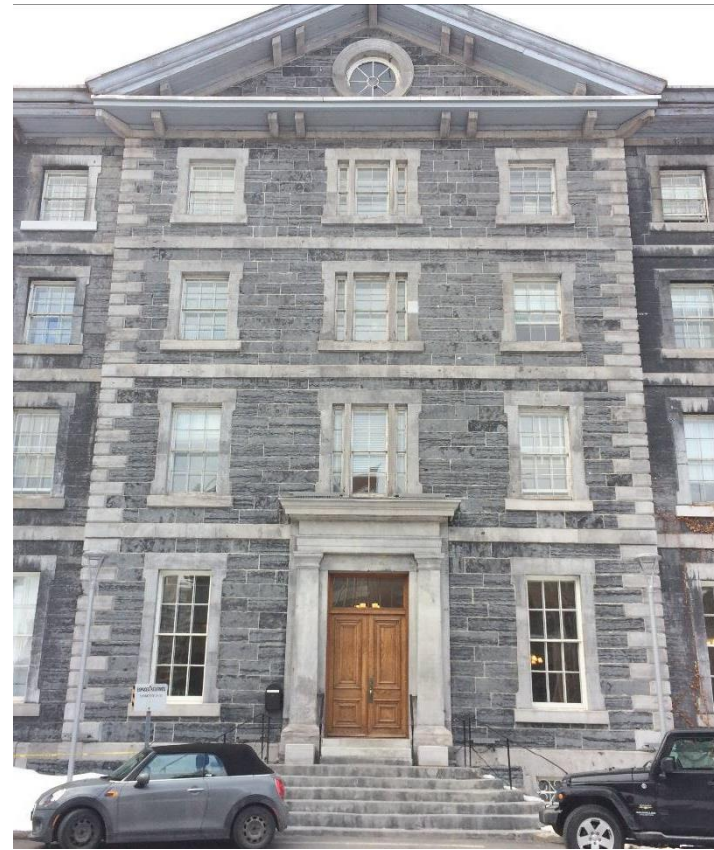
Après nettoyage à l'eau (nébulisation)

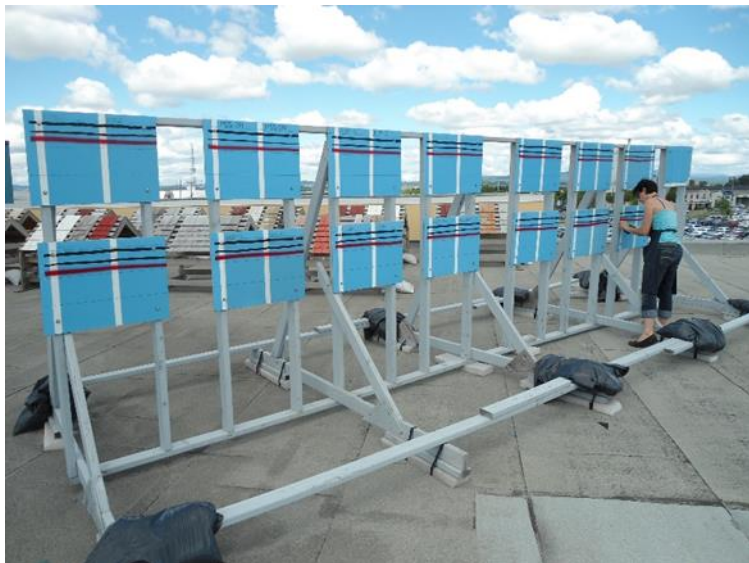
Tests de produits anti-graffiti

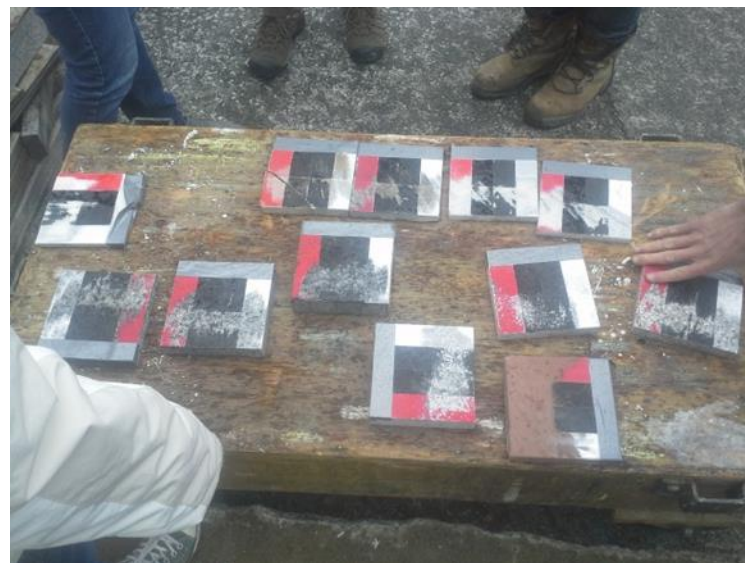
Test de nettoyage cryogénique sur des pierres
